調査研究委員会 報告書

—東日本大震災におけるガスタービン設備の
信頼性の調査研究結果—

2012年6月

公益社団法人日本ガスタービン学会

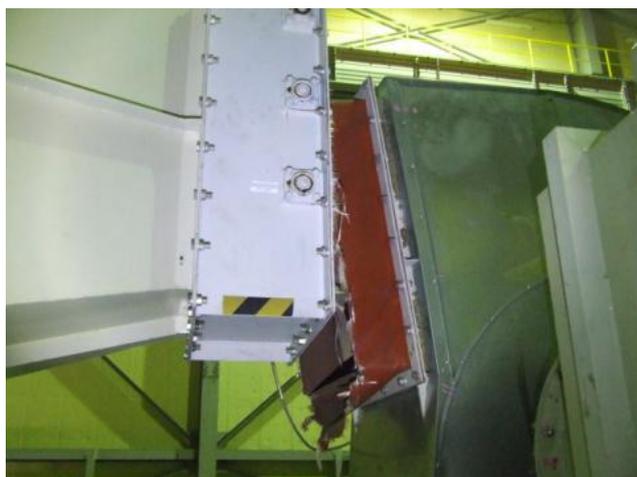
震災後の被害状況は、以下のとおりである。屋外設置のガスタービンでエンクロージャ外部が高さ1m台まで海水が達した例では、エンクロージャ内部は防油堤に海水が溜まっていたもののガスタービン本体については浸水しなかった。また、ガスタービンベース基礎のシムプレートにずれが発生したり、ガスタービンと接続機器とのアライメントがずれたりした例もあるが、ガスタービン本体が損傷したというような報告はなかった。ただし、周辺機器や発電機が海水に浸かったり、制御盤が流されたりしたという報告や、地震による配管損傷、倒壊の報告もあった。

ファンの移動によるキャンバス継手の損傷

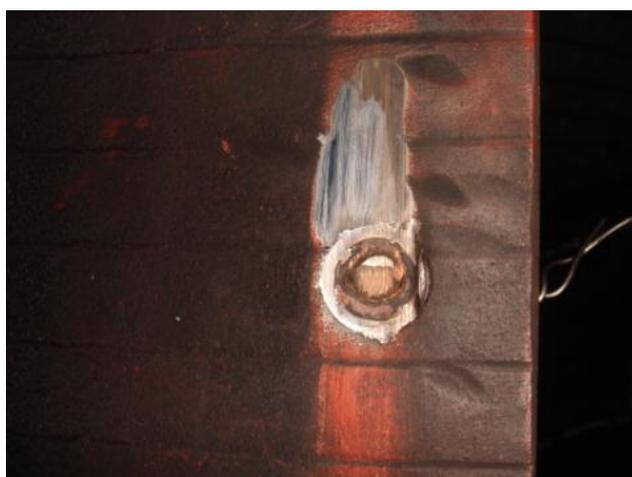
軸との接触によるガスタービンスピードセンサーの損傷

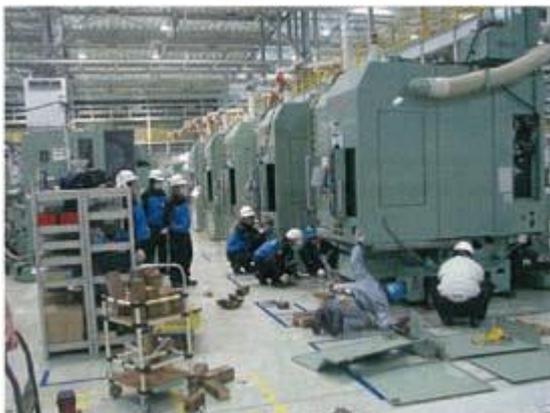
図 9 機械の調整作業の様子

精密部品を作る工作機械が地震などで動いてしまい、「診断・調整・レベルだし」と精度の再調整が必要となったが、大部分の機械の調整は余震が続く中で工場の現場の職長や班長により実施された。従来から需要変動に柔軟に対応するために、自分たちで機械を動かしてレイアウト変更を繰り返していた経験が活かされ、早期の復旧実現の決め手となった。

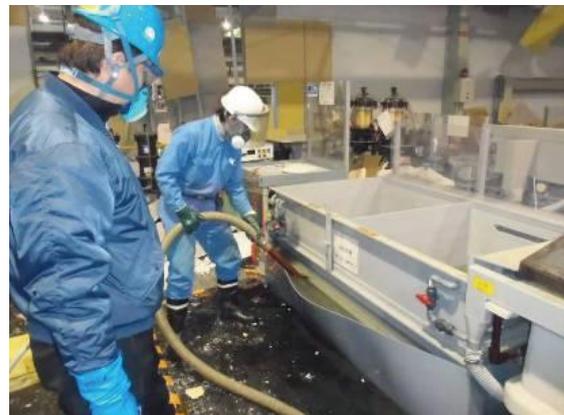
図 10 表面処理槽の状態

全面再開に向けた取り組みは続けられた。地震の揺れにより表面処理設備も被害を受け、液漏れが多数発生した。設計どおりに防液堤を超えることはなかったものの、従業員の立ち入りができず、専門業者による調査と廃液回収の処理完了を待たざるを得なかった。大型の自動倉庫設備でも素材や治工具が落下・損傷しクレーンも走行不能となり、人手による手当てが続けられた。

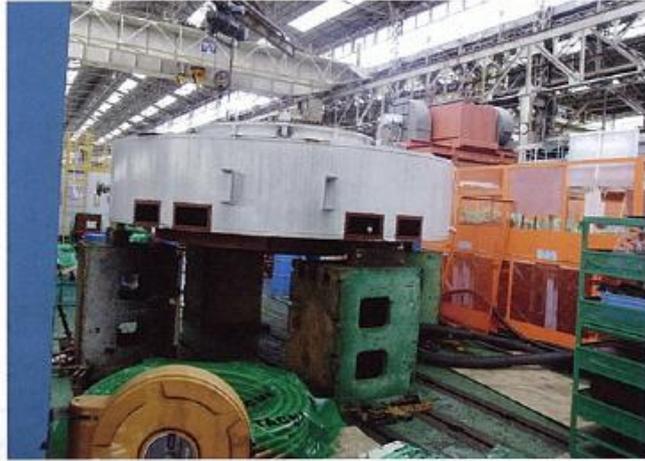
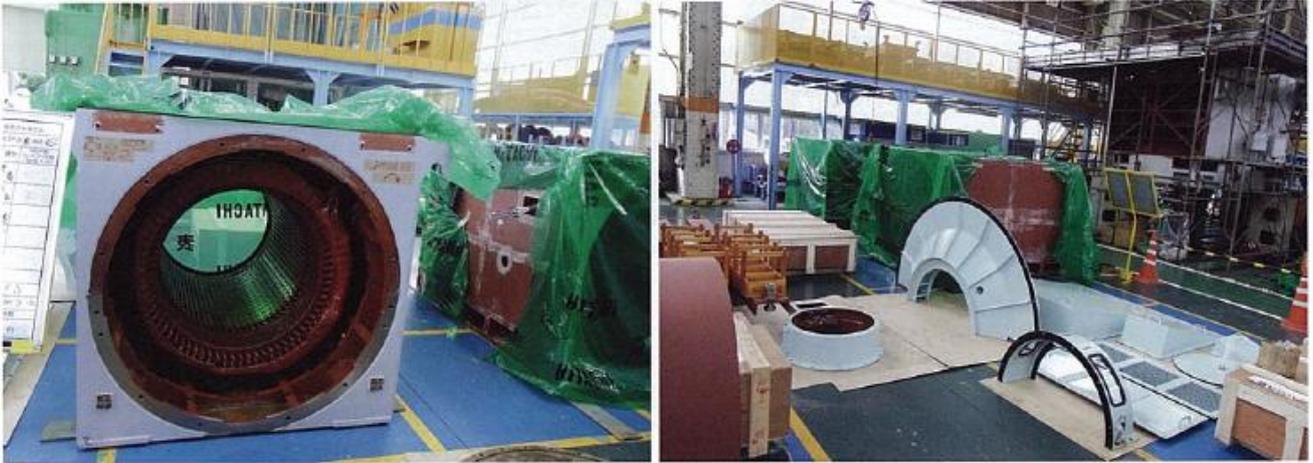
図17 発電所より持ち込まれた装置の分解点検と修理 (出典：特集「震災からの復興(第三弾)被災状況報告」、火力原子力発電技術協会会誌 Vol.62 No.7 p1、2011.07)

東京電力殿広野火力発電所から海水に浸かった BFP タービンや電動機が持ち込まれ、分解点検と修理が行なわれた。海水に浸かったため再使用不可能とされていたが、作り直すのでは夏までに復旧できない。長時間海水に浸かった電動機の復旧は未経験で初めての取り組みであったが、まずメガチェックを行ない、抵抗値がほとんどない機器については水槽に入れ海水を抜き、その後にスチーム洗浄、乾燥の工程を繰り返すことで再使用可能まで回復することができた。また、海水に浸かった BFP タービン翼は、応急措置として除塩清掃して再使用可能にまで復旧した。

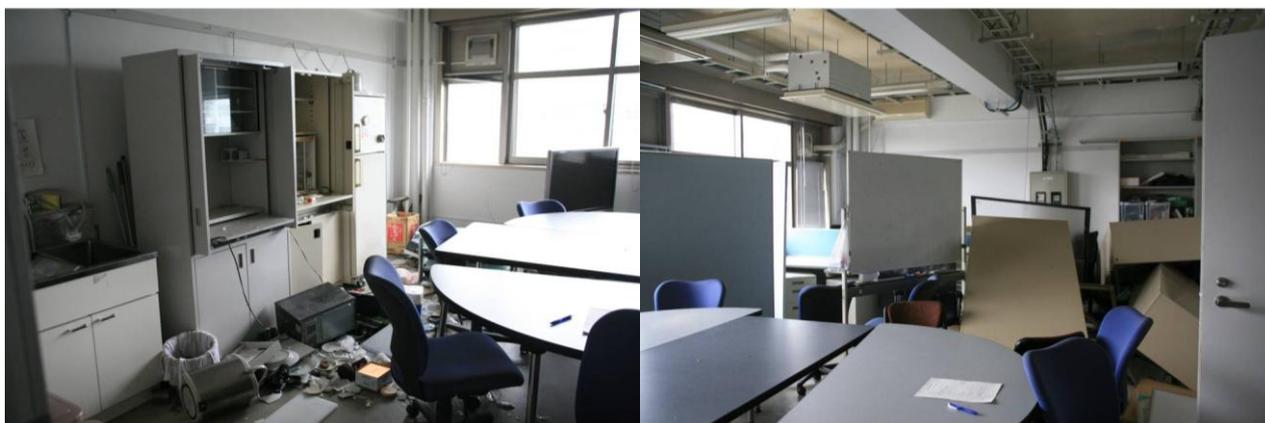
図 18 研究室の被害写真 (職員と学生が普段共有しているスペース。ここに学生がいなかったことが不幸中の幸い)
